## Élément de faîtage déplacé

Le faîtage coiffe le sommet du toit, la zone la plus exposée au vent. Une faîtière qui bouge peut tomber et laisse l'eau entrer au point le plus haut.

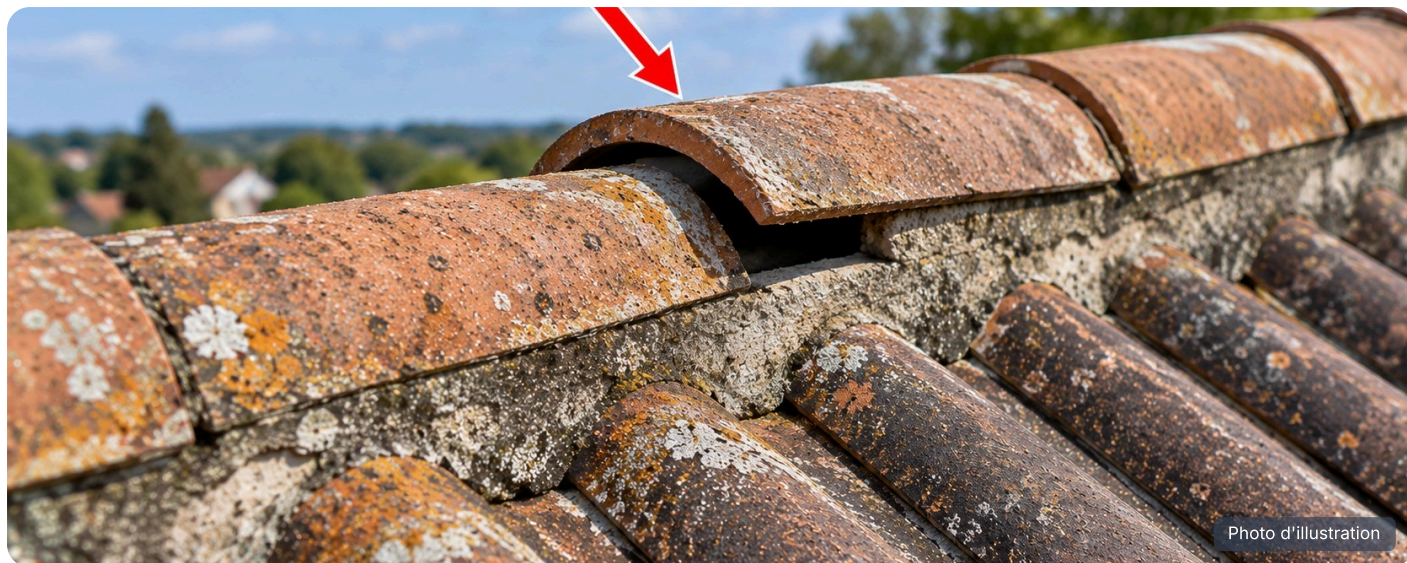
Photo d'illustration

- Faîtière désalignée ou soulevée
- Décalage entre deux éléments
- Jour visible dans la ligne de faîtage

- Coup de vent
- Clous de faîtage qui ressortent ou rouillent
- Vieillesse du mortier ou du closoir
- Mouvement du support

C'est une de nos interventions courantes : nous retirons les clous de faîtage qui ressortent et les remplaçons par des vis inox avec rondelle d'étanchéité, pour une tenue durable. Intervention avec harnais.
